RAPPORTO DI PROVA N. 340033

Oggetto della prova: resistenza al carico statico orizzontale lineare secondo il D.M. Infrastrutture del 14/01/2008 e la norma UNI 10806:1999 e resistenza al carico dinamico secondo le norme UNI 10807:1999, NF P01-013:1988 e UNI EN 14019:2004 di parapetto

Il campione sottoposto a prova è denominato "LIGHT CLAMP A".

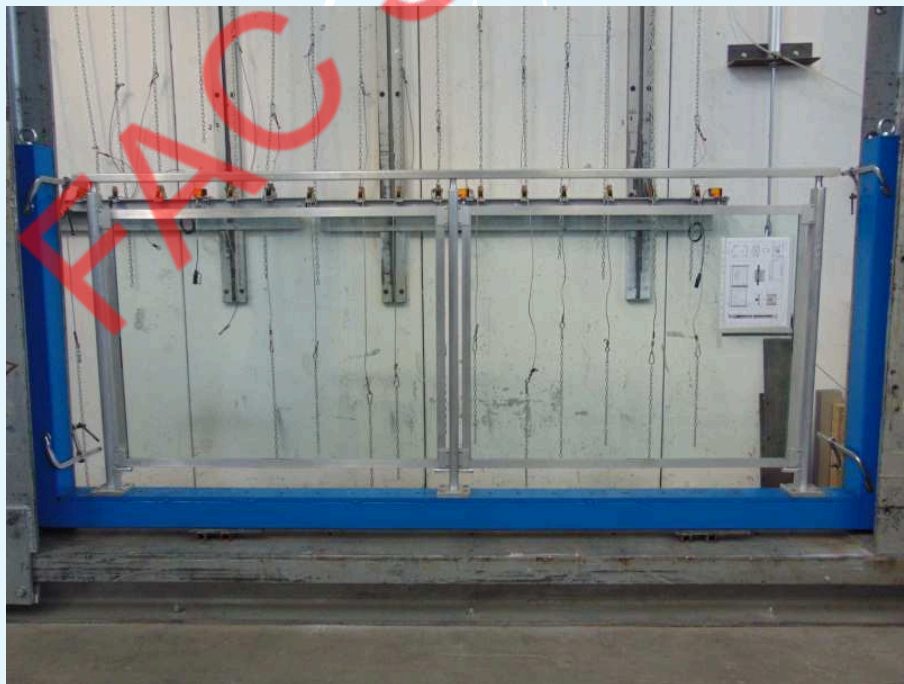
Il campione sottoposto a prova è costituito da un parapetto in alluminio per balconi e scale in estruso in lega di alluminio 6060 (UNI 9006/1) allo stato T6, avente le seguenti caratteristiche dimensionali:

- larghezza d'ingombro misurata = 2500 mm;
- altezza utile misurata = 1100 mm.

- n. 3 basette per fissaggio piantana a pavimento "SU 547";
- n. 3 attacchi corrimano/piantone "SU 570";
- n. 8 pinze per canaline portavetro "SL 109";
- n. 4 fermavetro "RA 927";
- vetri antisfondamento stratificati, dimensioni 1120 mm × 863 mm e spessore 5+0,76+5 mm;
- intelaiatura dei vetri sui quattro lati mediante l'impiego del profilo "800439" con apposita guarnizione "RA 930".

Fotografia del campione.

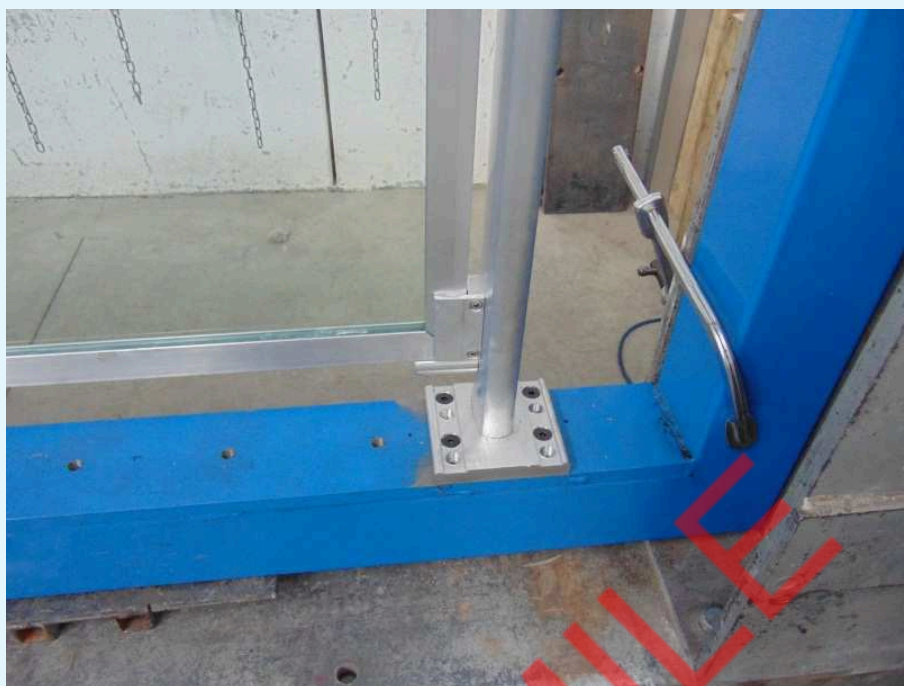
Particolare.

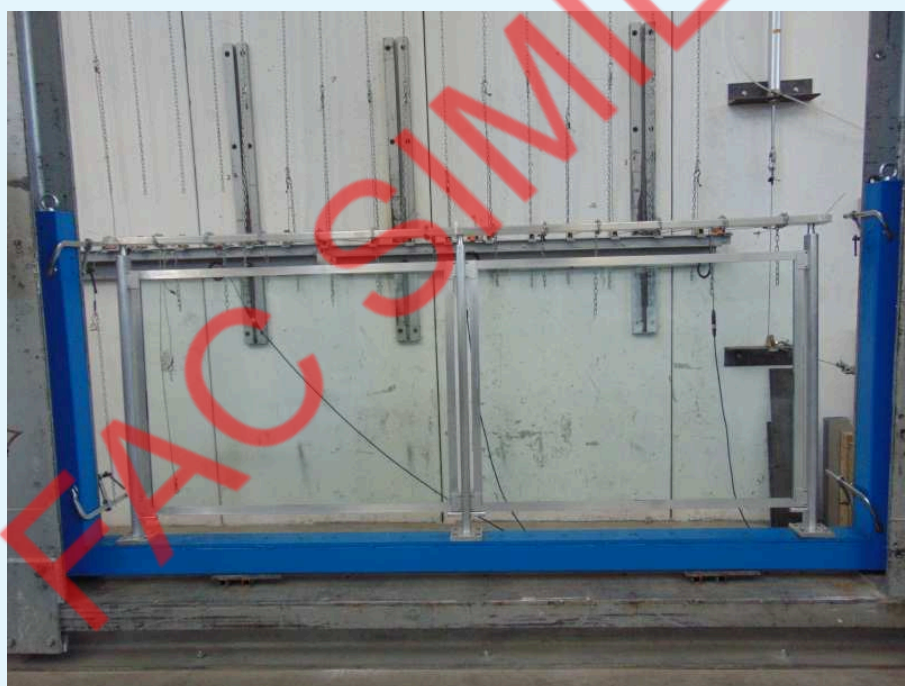
Carico unitario [kN/m]	Carico totale [kN]	Deformazione sotto carico			Deformazione residua			Risultato
		A [mm]	B [mm]	C [mm]	A [mm]	B [mm]	C [mm]	
2,0	5,0	66,0	85,0	59,0	6,0	5,0	3,0	Nessuna lesione che comprometta la normale funzione del campione

Fotografia del campione sottoposto a carico statico lineare orizzontale.

Sul campione sono stati posizionati tre comparatori in modo da leggere lo spostamento relativo del bordo superiore della lastra (due alle estremità del campione ed uno in mezziera tra di essi). Il campione è stato quindi sottoposto a carico statico orizzontale lineare ripartito di 2,0 kN/m sul bordo superiore della lastra. È stato applicato un precarico in maniera progressiva, in direzione orizzontale verso l’esterno, pari al 50 % del carico previsto per la prova pari a 1,0 kN/m mantenendolo per 5 min.

Dopo la rimozione del precarico, i comparatori sono stati azzerati e si è proceduto all’applicazione del carico di prova in maniera progressiva (con un tempo non minore di 5 s).

Al raggiungimento del carico di prova esso è stato mantenuto per almeno 15 min registrando poi le deformazioni sotto carico, dopo di che si è proceduto a rimuovere progressivamente il carico sino a zero.

Dopo una attesa di almeno 5 min sono state rilevate le deformazioni residue.

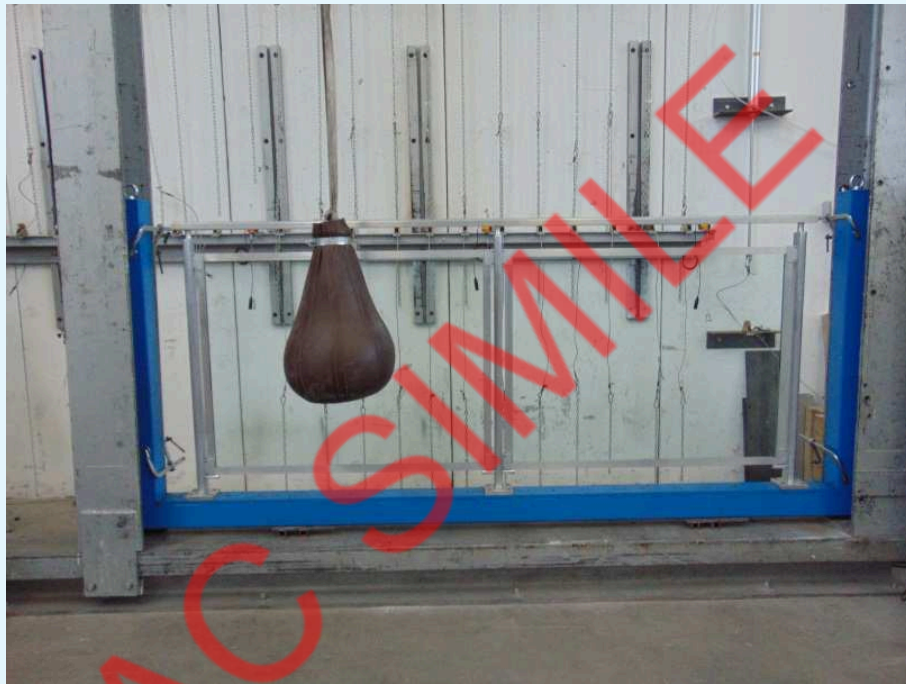
Zona d'urto	Altezza di caduta [mm]	Energia nominale [J]	Risultato
Al centro del tamponamento	300	150	Nessuna lesione che comprometta la normale funzione del campione

Fotografia del campione dopo l'urto
al centro del tamponamento.

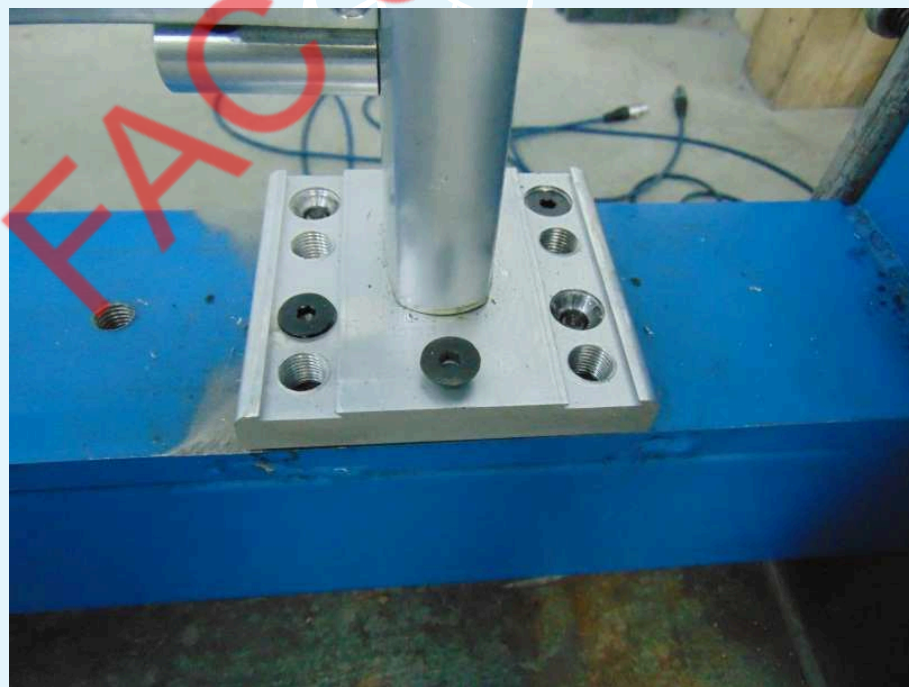
Zona d'urto	Altezza di caduta [mm]	Energia [J]	Risultato
Al centro del tamponamento	950	470	Rottura della teste di alcune viti di fissaggio a pavimento che non compromette la normale funzione del campione

**Particolare del campione dopo l'urto.**

Prova	Norma di riferimento	Requisito	Esito
Carico statico orizzontale lineare	D.M. Infrastrutture del 14/01/2008 (tabella 3.1.II)	2,0 kN/m	Conforme
Carico dinamico	UNI 10807:1999	300 mm	Conforme
	NF P01-013:1988	1200 mm	Conforme
	UNI EN 14019:2004	950 mm	Conforme (classe I5)

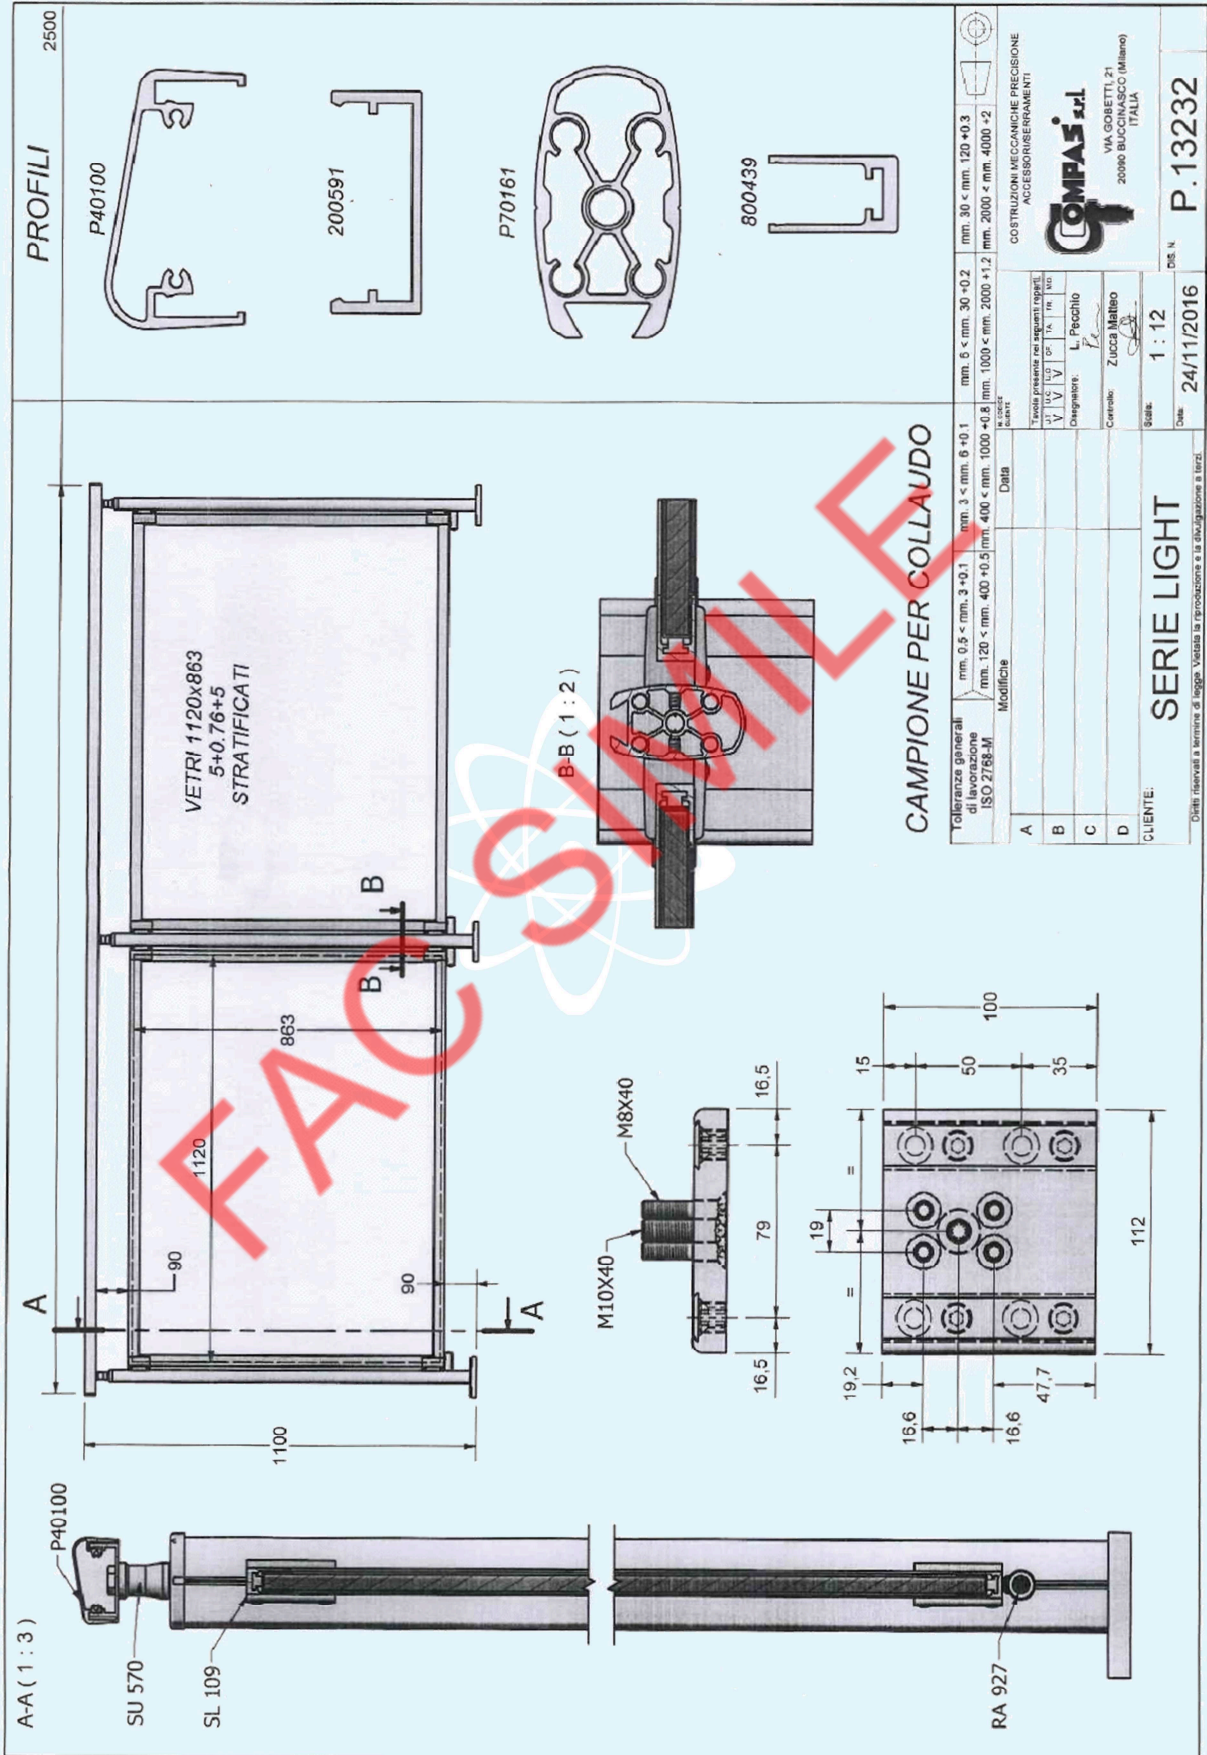
Nel foglio seguente è riportato il disegno schematico fornito dal Committente relativo al campione.

Per ulteriori dettagli sulle caratteristiche del campione si rimanda ai disegni schematici forniti dal Committente e riportati nell'allegato "A" al presente rapporto di prova.
