## RAPPORTO DI PROVA N. 340036

**Oggetto della prova:** resistenza al carico statico orizzontale lineare secondo il D.M. Infrastrutture del 14/01/2008 e la norma UNI 10806:1999 e resistenza al carico dinamico secondo le norme UNI 10807:1999, NF P01-013:1988 e UNI EN 14019:2004 di parapetto

Il campione sottoposto a prova è denominato "LIGHT CLAMP B".

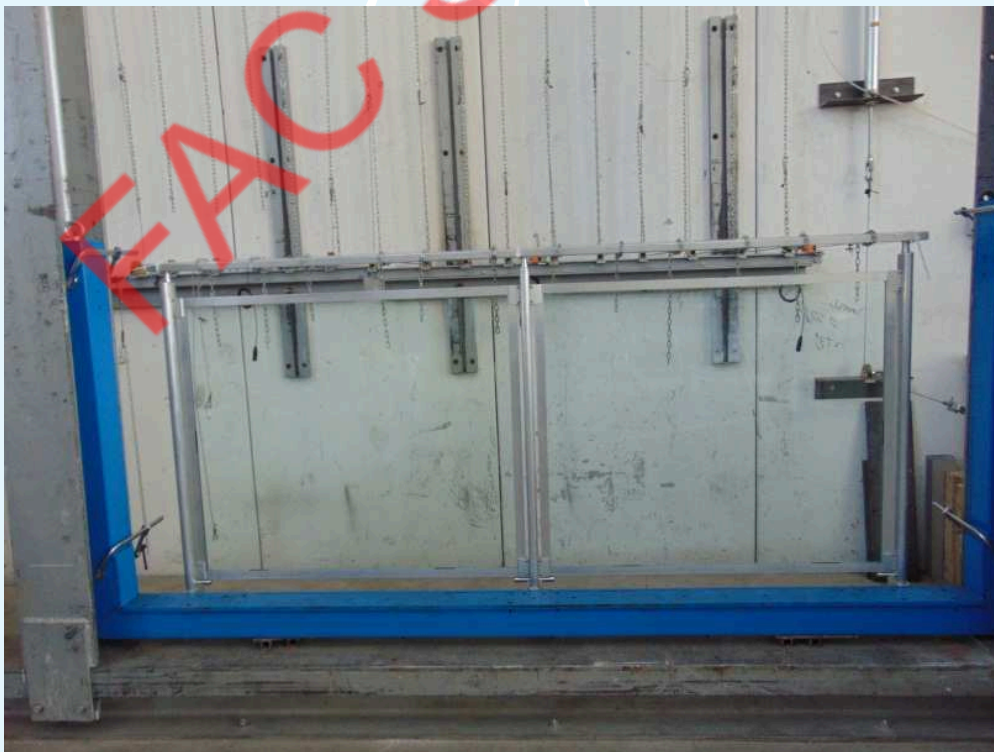
Il campione sottoposto a prova è costituito da un parapetto in alluminio per balconi e scale in estruso in lega di alluminio 6060 (UNI 9006/1) allo stato T6, avente le seguenti caratteristiche dimensionali:

- n. 3 supporti per fissaggio piantane fronte soletta "SU 501";
- n. 3 attacchi corrimano/piantone "SU 570";
- n. 8 pinze per canaline portavetro "SL 109";
- n. 4 fermavetro "RA 927";
- vetri antisfondamento stratificati, dimensioni 1120 mm × 953 mm e spessore 5+0,76+5 mm;
- intelaiatura dei vetri sui quattro lati mediante l'impiego del profilo "800439" con apposita guarnizione "RA 930".

**Fotografia del campione.**

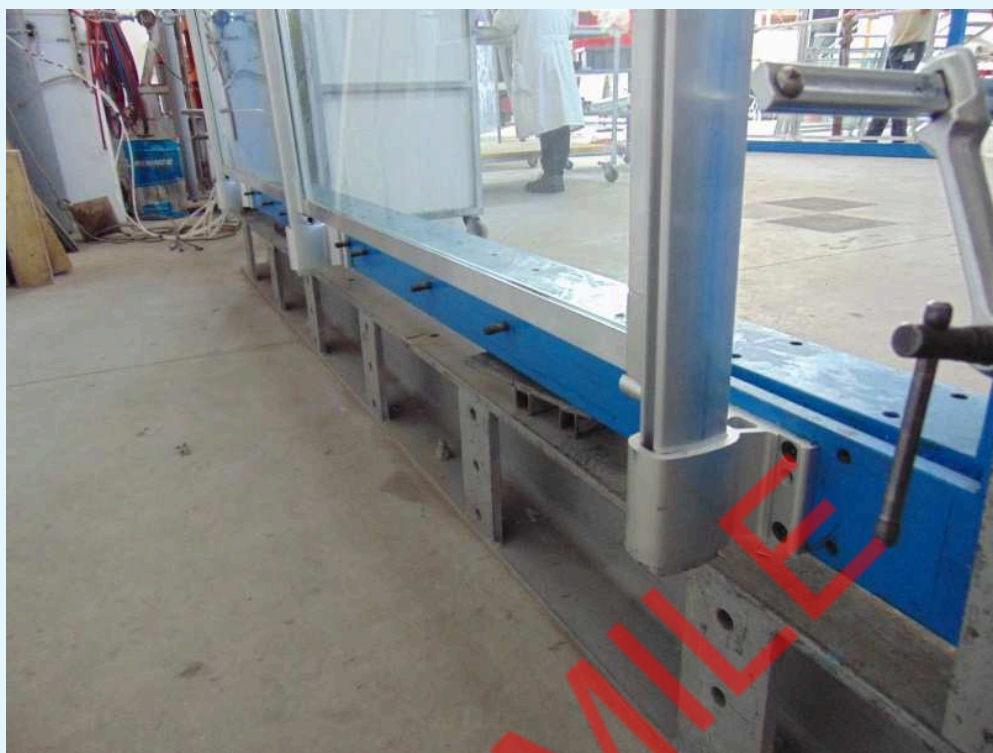
Particolare.

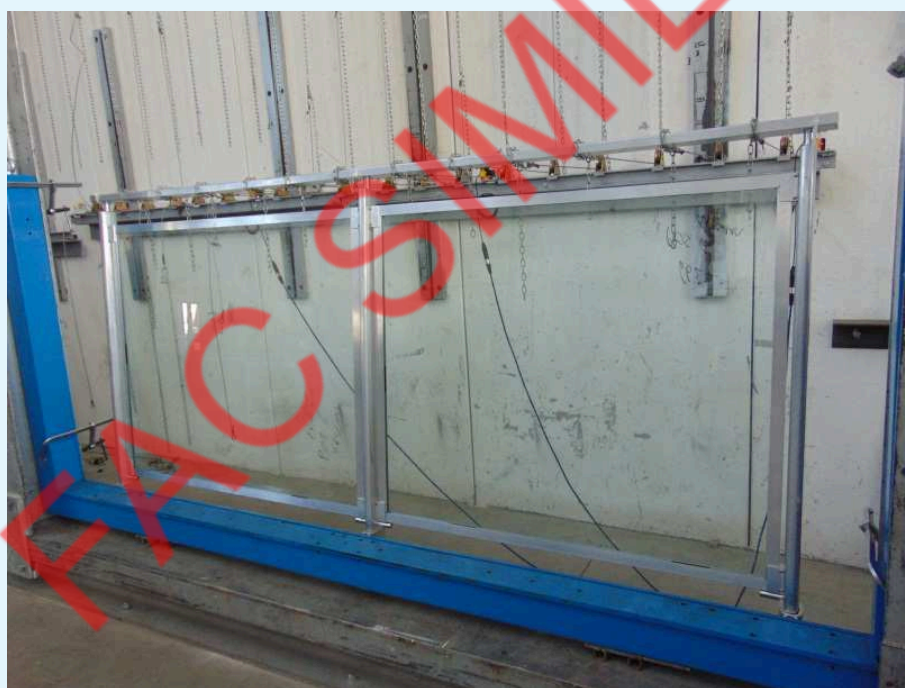
Carico unitario [kN/m]	Carico totale [kN]	Deformazione sotto carico			Deformazione residua			Risultato
		A [mm]	B [mm]	C [mm]	A [mm]	B [mm]	C [mm]	
2,0	5,0	80,0	103,0	83,0	21,0	23,0	23,0	Nessuna lesione che comprometta la normale funzione del campione

Fotografia del campione sottoposto a carico statico lineare orizzontale.

Sul campione sono stati posizionati tre comparatori in modo da leggere lo spostamento relativo del bordo superiore della lastra (due alle estremità del campione ed uno in mezzera tra di essi). Il campione è stato quindi sottoposto a carico statico orizzontale lineare ripartito di 2,0 kN/m sul bordo superiore della lastra. È stato applicato un precarico in maniera progressiva, in direzione orizzontale verso l’esterno, pari al 50 % del carico previsto per la prova pari a 1,0 kN/m mantenendolo per 5 min.

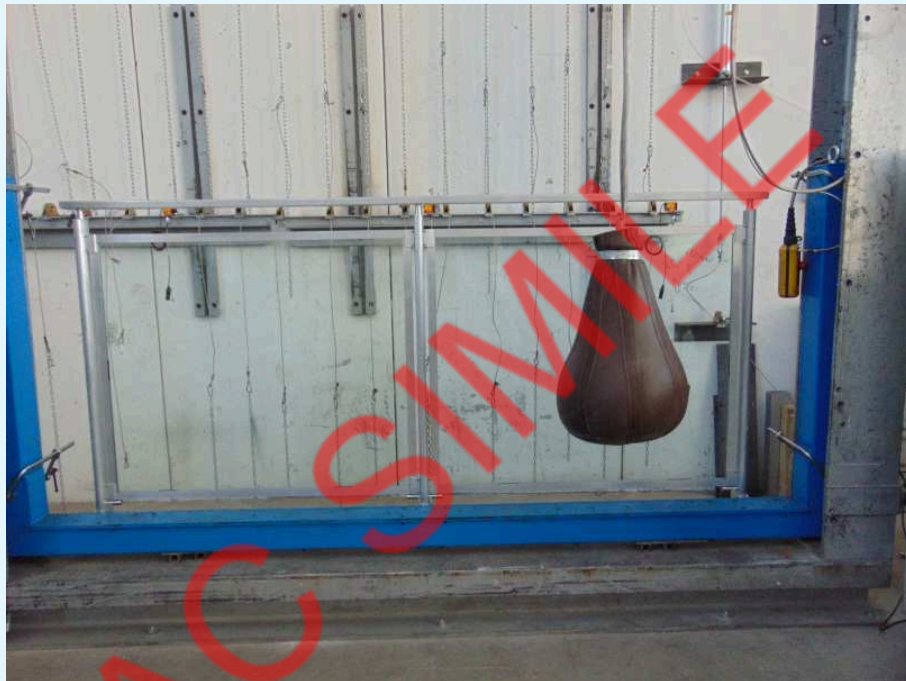
Zona d'urto	Altezza di caduta [mm]	Energia nominale [J]	Risultato
Al centro del tamponamento	300	150	Nessuna lesione che comprometta la normale funzione del campione

**Fotografia del campione dopo l'urto al centro del tamponamento.**

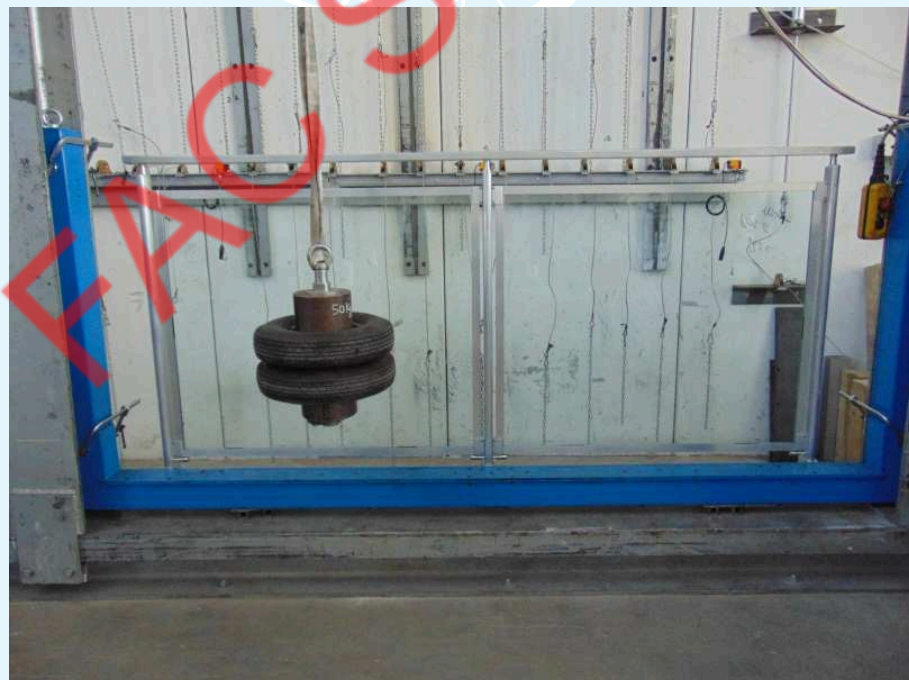
Zona d'urto	Altezza di caduta [mm]	Energia [J]	Risultato
Al centro del tamponamento	950	470	Nessuna lesione che comprometta la normale funzione del campione

Fotografia del campione dopo l'urto.

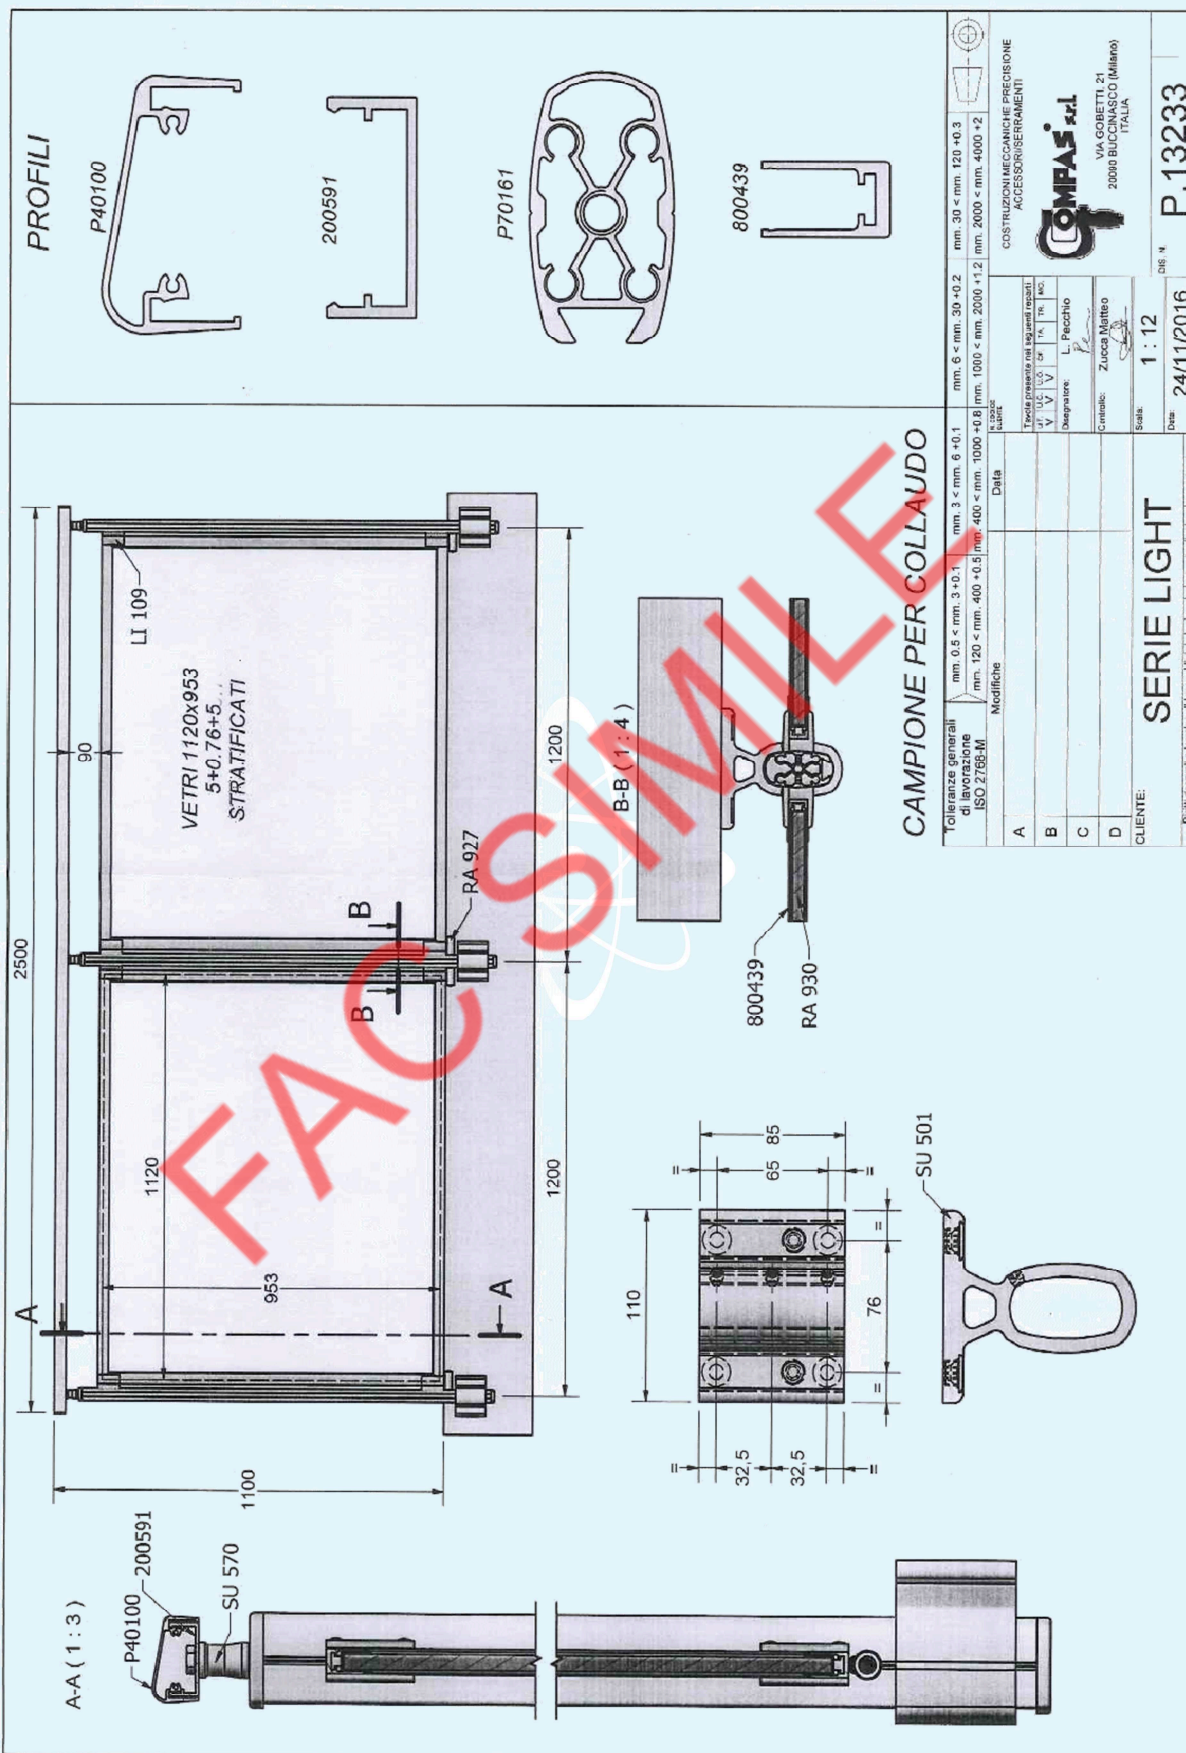
Nel foglio seguente è riportato il disegno schematico fornito dal Committente relativo al campione.

Per ulteriori dettagli sulle caratteristiche del campione si rimanda ai disegni schematici forniti dal Committente e riportati nell'allegato "A" al presente rapporto di prova.
