RAPPORTO DI PROVA N. 406053

parapetto in vetro denominato

"BALCONE ALLA FRANCESE CAMPATA L=1500 88.4 SGP"

resistenza al carico statico lineare

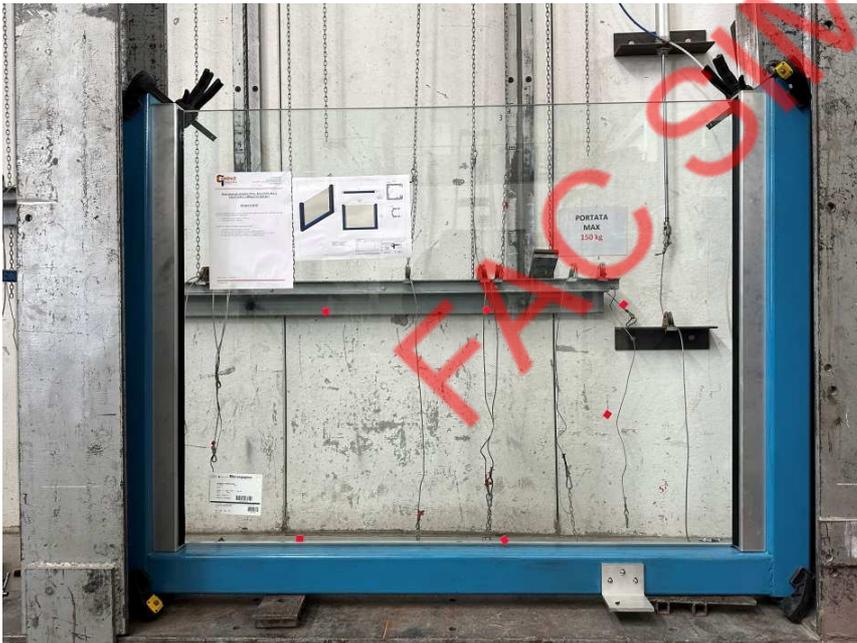
L'oggetto in esame è costituito da un parapetto in vetro con struttura in lega di alluminio 6063 (UNI 9006/1) allo stato T66, avente le caratteristiche dimensionali riportate nella seguente tabella.

- n. 2 supporti P.14021 di lunghezza 1100 mm;
- n. 2 supporti P.14022 di lunghezza 1100 mm con relative guarnizioni;
- vetro stratificato temperato, dimensioni 1462 mm × 1100 mm, di tipo 88.4 (SGP);
- n. 4 tappi per chiusura del profilo in alluminio, spessore 5 mm.

Fotografia dell'oggetto

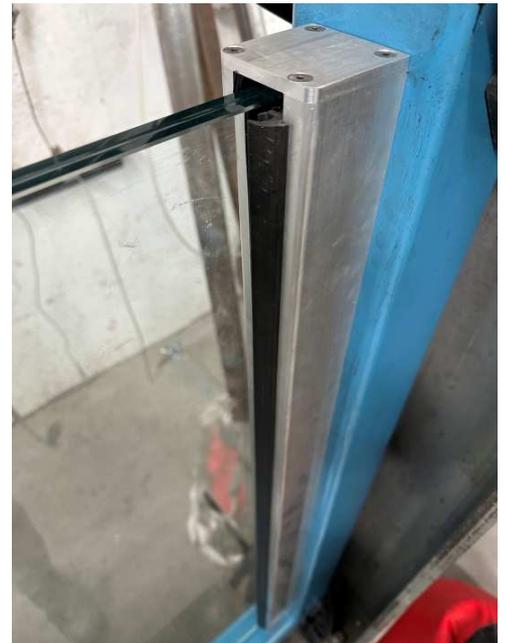
Particolare

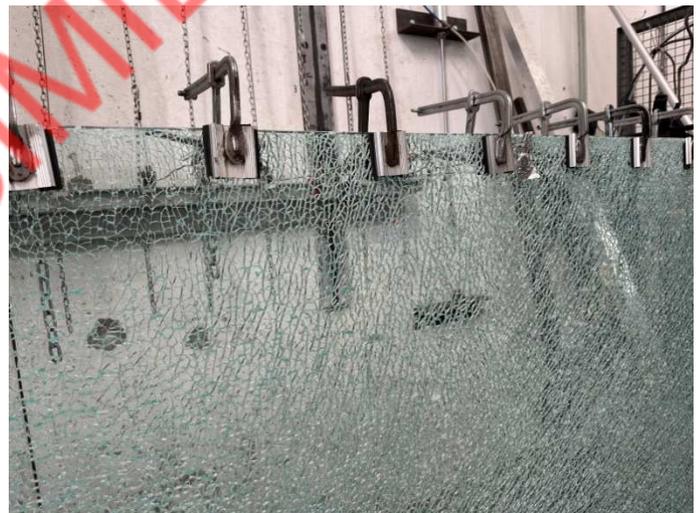
Fotografia dell'oggetto durante la prova di resistenza al carico statico lineare post rottura

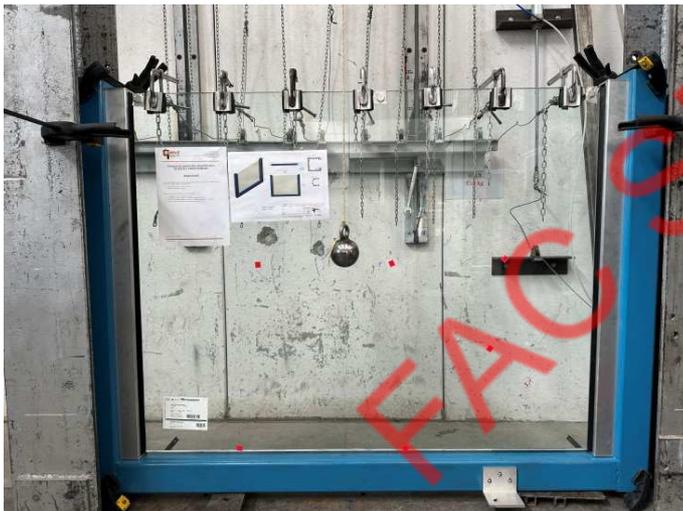
Tipo di impatto	Zona di impatto	Altezza di caduta [mm]	Energia d'impatto [J]	Effetto
da corpo duro	a 100 mm dal bordo superiore, sulla linea mediana	1020	10	nessuna frammentazione del vetro
	al centro del tamponamento	1020	10	nessuna frammentazione del vetro
	in prossimità di un vincolo di trattenimento	1020	10	nessuna frammentazione del vetro
da corpo semirigido	a 100 mm dal bordo superiore	700	350	nessuna frammentazione del vetro
	al centro del tamponamento	700	350	nessuna frammentazione del vetro
	a 250 mm dall'angolo sulle bisettrici	700	350	nessuna frammentazione del vetro

Fotografia dell'oggetto dopo l'impatto da corpo duro al centro del tamponamento
