RAPPORTO DI PROVA N. 340037

Oggetto della prova: resistenza al carico statico orizzontale lineare secondo il D.M. Infrastrutture del 14/01/2008 e la norma UNI 10806:1999 e resistenza al carico dinamico secondo le norme UNI 10807:1999, NF P01-013:1988 e UNI EN 14019:2004 di parapetto

Il campione sottoposto a prova è denominato "LIGHT CLASSIC A".

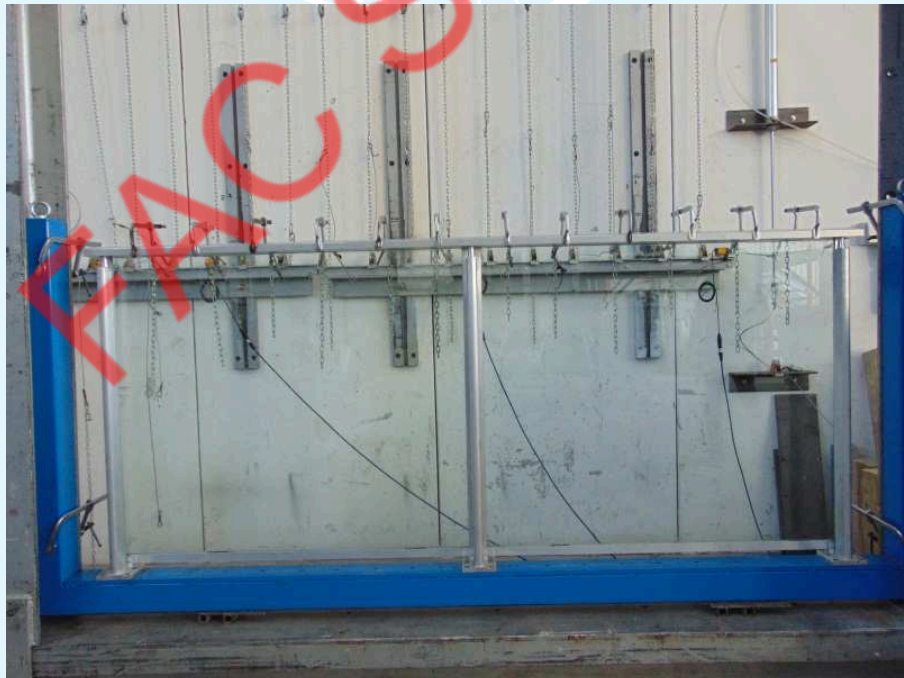
Il campione sottoposto a prova è costituito da un parapetto in alluminio per balconi e scale in estruso in lega di alluminio 6060 (UNI 9006/1) allo stato T6, avente le seguenti caratteristiche dimensionali:

- n. 3 basette a pavimento "SU 573" con integrato supporto portacanalina per vetro e relativa viteria;
- n. 3 attacchi corrimano/piantone "SU 570";
- vetri antisfondamento stratificati, dimensioni 1206 mm × 1044 mm e spessore 5+0,76+5 mm;
- intelaiatura dei vetri sui bordi laterali e inferiori mediante canalina "800439" e guarnizione "RA 930", i bordi superiori comunque risultano intelaiati poiché il profilo "P70184" integra la canalina e la sede per "RA 930".

Fotografia del campione.

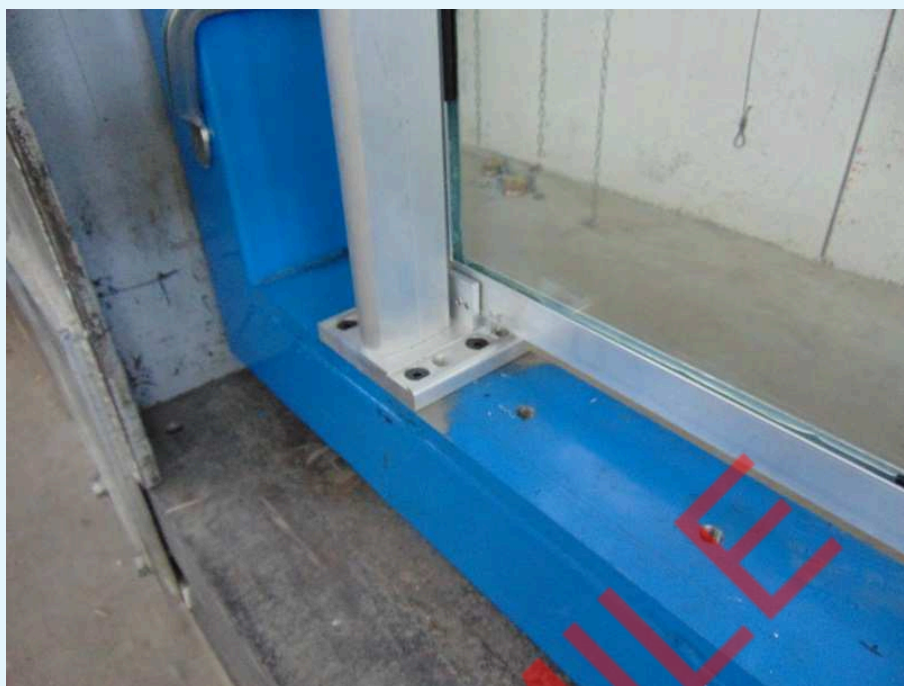
Particolare.

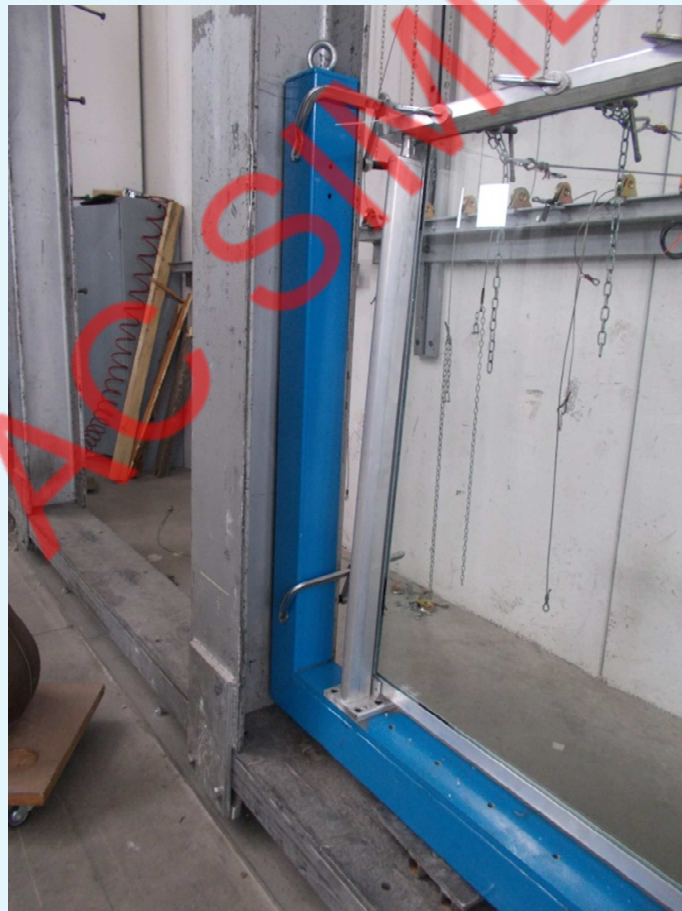
Carico unitario [kN/m]	Carico totale [kN]	Deformazione sotto carico			Deformazione residua			Risultato
		A [mm]	B [mm]	C [mm]	A [mm]	B [mm]	C [mm]	
2,0	5,0	57,9	67,5	62,2	4,9	5,0	5,9	Nessuna lesione che comprometta la normale funzione del campione

Fotografia del campione sottoposto a carico statico lineare orizzontale.

Sul campione sono stati posizionati tre comparatori in modo da leggere lo spostamento relativo del bordo superiore della lastra (due alle estremità del campione ed uno in mezzera tra di essi). Il campione è stato quindi sottoposto a carico statico orizzontale lineare ripartito di 2,0 kN/m sul bordo superiore della lastra. È stato applicato un precarico in maniera progressiva, in direzione orizzontale verso l’esterno, pari al 50 % del carico previsto per la prova pari a 1,0 kN/m mantenendolo per 5 min.

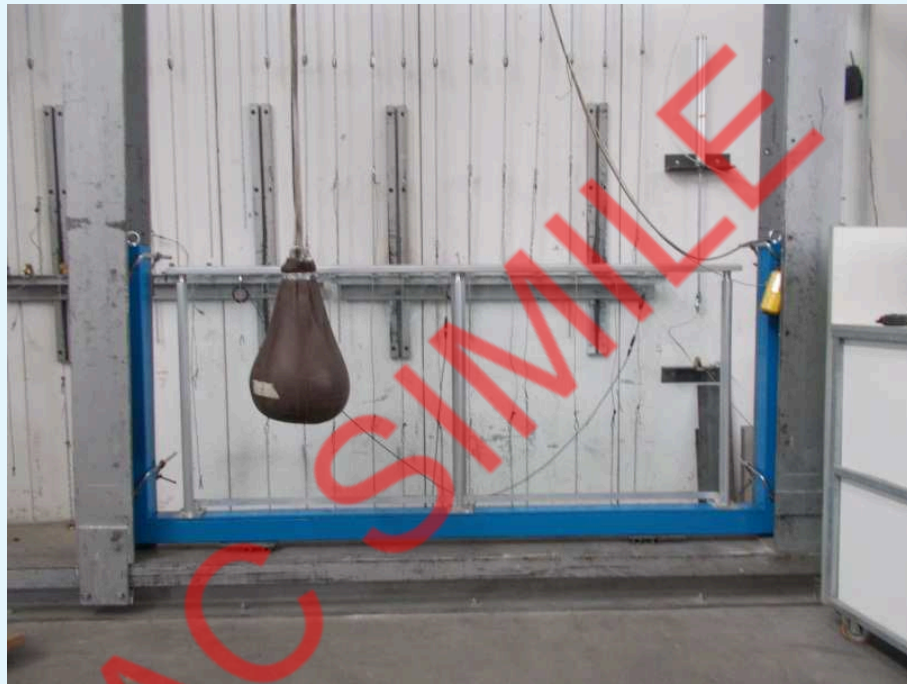
Zona d'urto	Altezza di caduta [mm]	Energia nominale [J]	Risultato
Al centro del tamponamento	300	150	Nessuna lesione che comprometta la normale funzione del campione

Fotografie del campione dopo l'urto al centro del tamponamento.
Carico dinamico secondo la norma NF P01-013:1988.

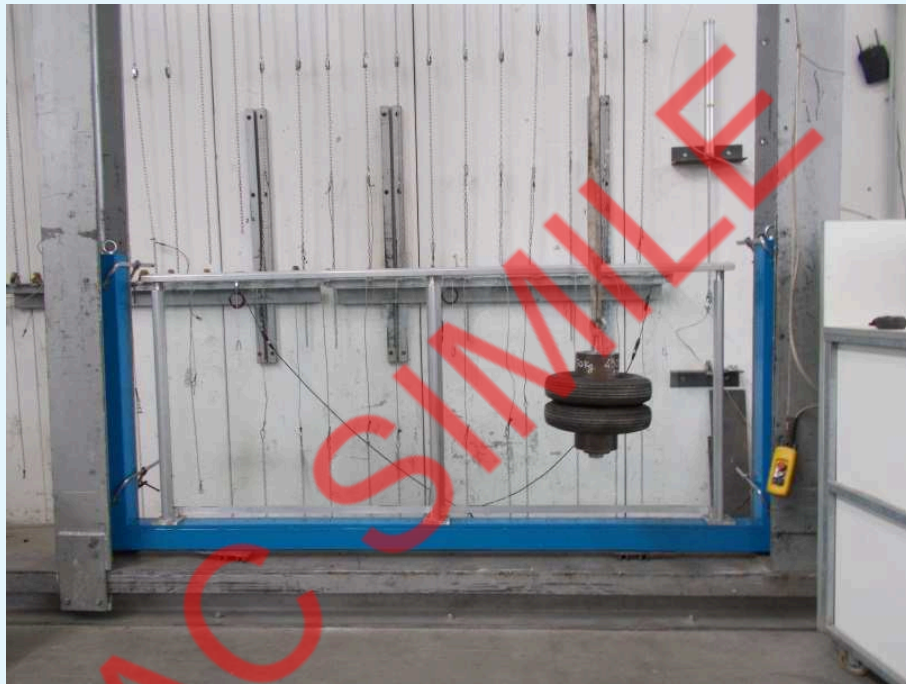
Zona d'urto	Altezza di caduta [mm]	Energia [J]	Risultato
Al centro del tamponamento	950	470	Nessuna lesione che comprometta la normale funzione del campione

**Fotografia del campione dopo l'urto.**
