RAPPORTO DI PROVA N. 340039

Oggetto della prova: resistenza al carico statico orizzontale lineare secondo il D.M. Infrastrutture del 14/01/2008 e la norma UNI 10806:1999 e resistenza al carico dinamico secondo le norme UNI 10807:1999, NF P01-013:1988 e UNI EN 14019:2004 di parapetto

Il campione sottoposto a prova è denominato "LIGHT GLASS SUPPORT B".

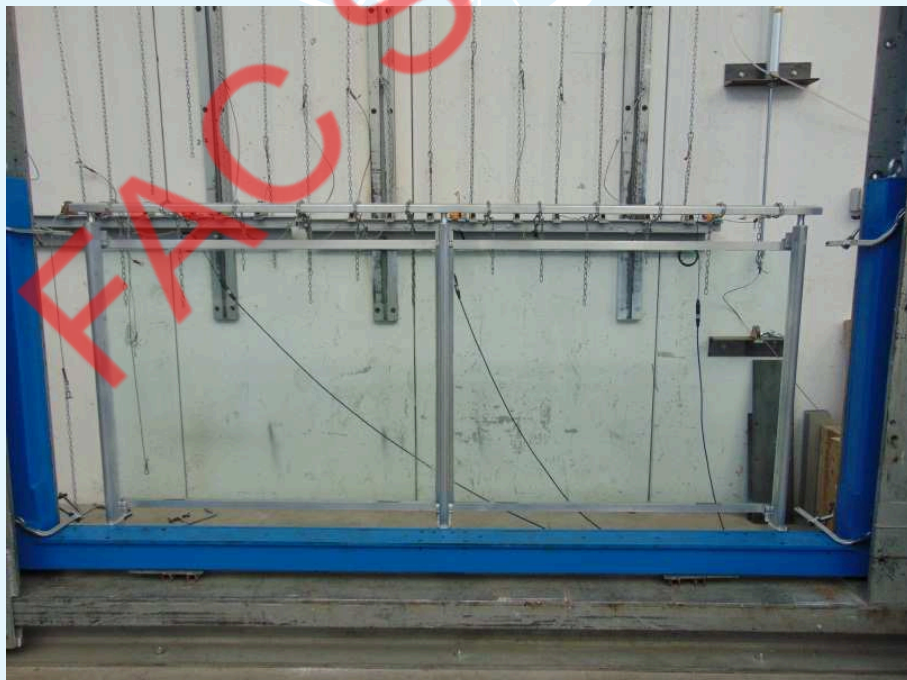
Il campione sottoposto a prova è costituito da un parapetto in alluminio per balconi e scale in estruso in lega di alluminio 6060 (UNI 9006/1) allo stato T6, avente le seguenti caratteristiche dimensionali:

- larghezza d'ingombro misurata = 2500 mm;
- altezza utile misurata = 1100 mm.

- n. 3 basette per fissaggio piantone fronte soletta "SU 501";
- n. 3 attacchi corrimano/piantone "SU 570";
- n. 6 supporti per canaline porta vetro "SU 524";
- vetri antisfondamento stratificati, dimensioni 1207 mm × 953 mm E spessore 5+0,76+5 mm;
- intelaiatura dei vetri sui quattro lati mediante l'impiego del profilo "800439" con apposita guarnizione "RA 930".

Fotografia del campione.

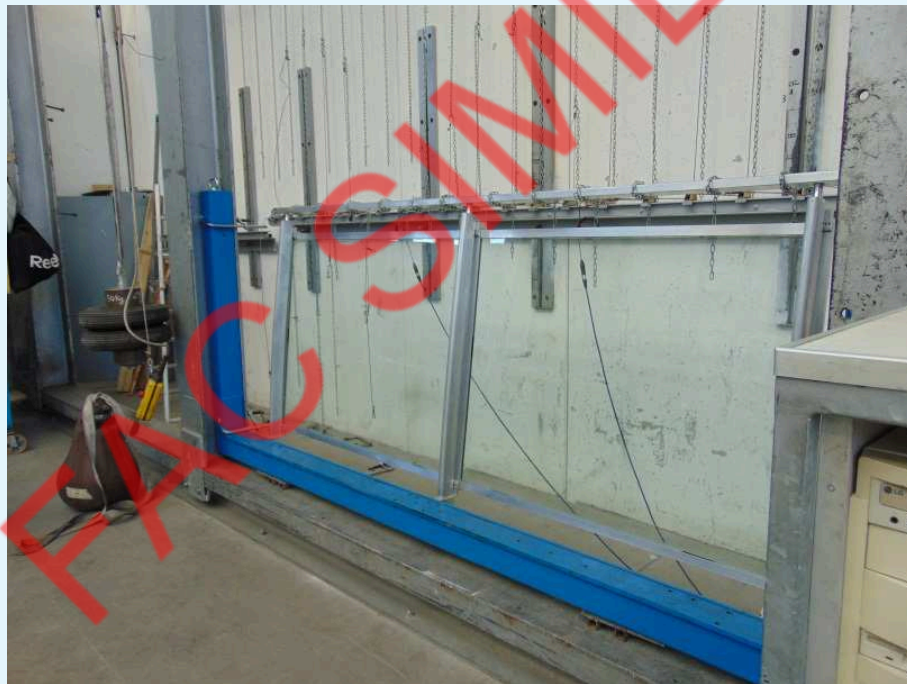
Carico unitario [kN/m]	Carico totale [kN]	Deformazione sotto carico			Deformazione residua			Risultato
		A [mm]	B [mm]	C [mm]	A [mm]	B [mm]	C [mm]	
2,0	5,0	120,0	141,0	125,0	39,0	42,0	43,0	Nessuna lesione che comprometta la normale funzione del campione

Fotografia del campione sottoposto a carico statico lineare orizzontale.

Sul campione sono stati posizionati tre comparatori in modo da leggere lo spostamento relativo del bordo superiore della lastra (due alle estremità del campione ed uno in mezzeria tra di essi). Il campione è stato quindi sottoposto a carico statico orizzontale lineare ripartito di 2,0 kN/m sul bordo superiore della lastra.

Al raggiungimento del carico di prova esso è stato mantenuto per almeno 15 min registrando poi le deformazioni sotto carico, dopo di che si è proceduto a rimuovere progressivamente il carico sino a zero.

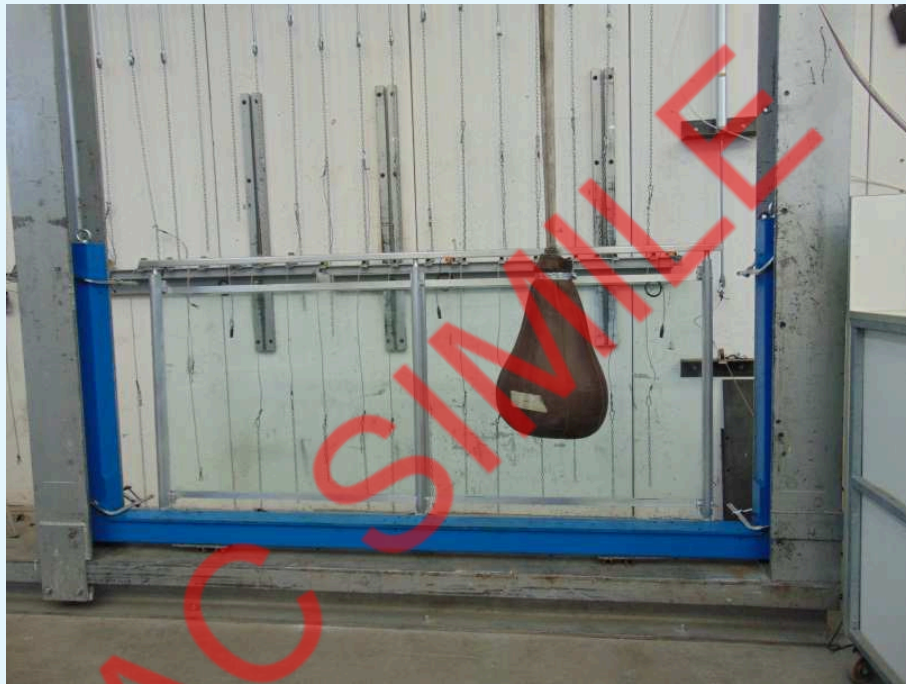
Zona d'urto	Altezza di caduta [mm]	Energia nominale [J]	Risultato
Al centro del tamponamento	300	150	Nessuna lesione che comprometta la normale funzione del campione

**Fotografia del campione dopo l'urto al centro del tamponamento.**

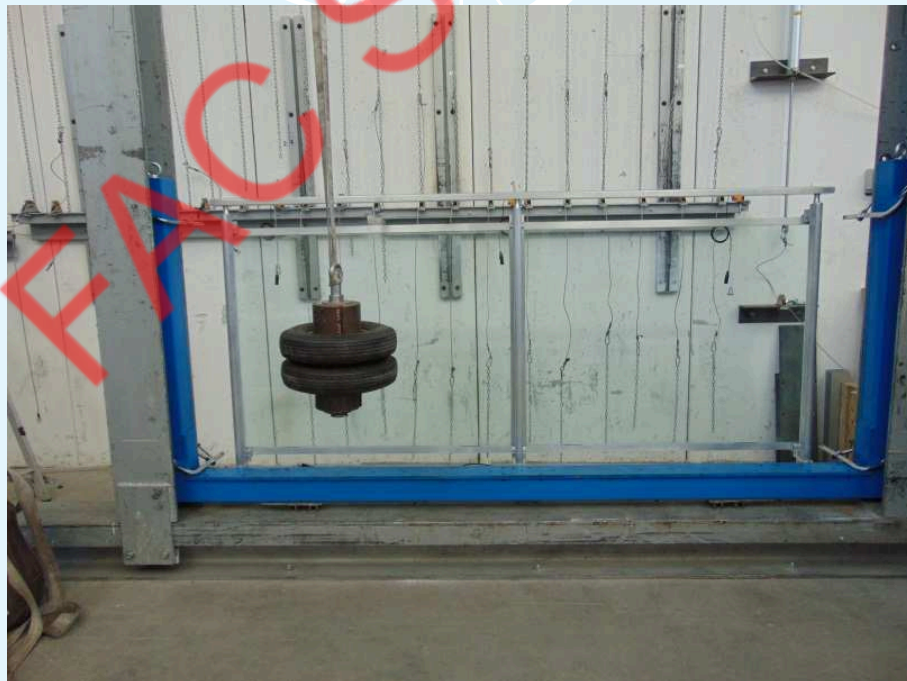
Zona d'urto	Altezza di caduta [mm]	Energia [J]	Risultato
Al centro del tamponamento	950	470	Nessuna lesione che comprometta la normale funzione del campione

Fotografia del campione dopo l'urto.

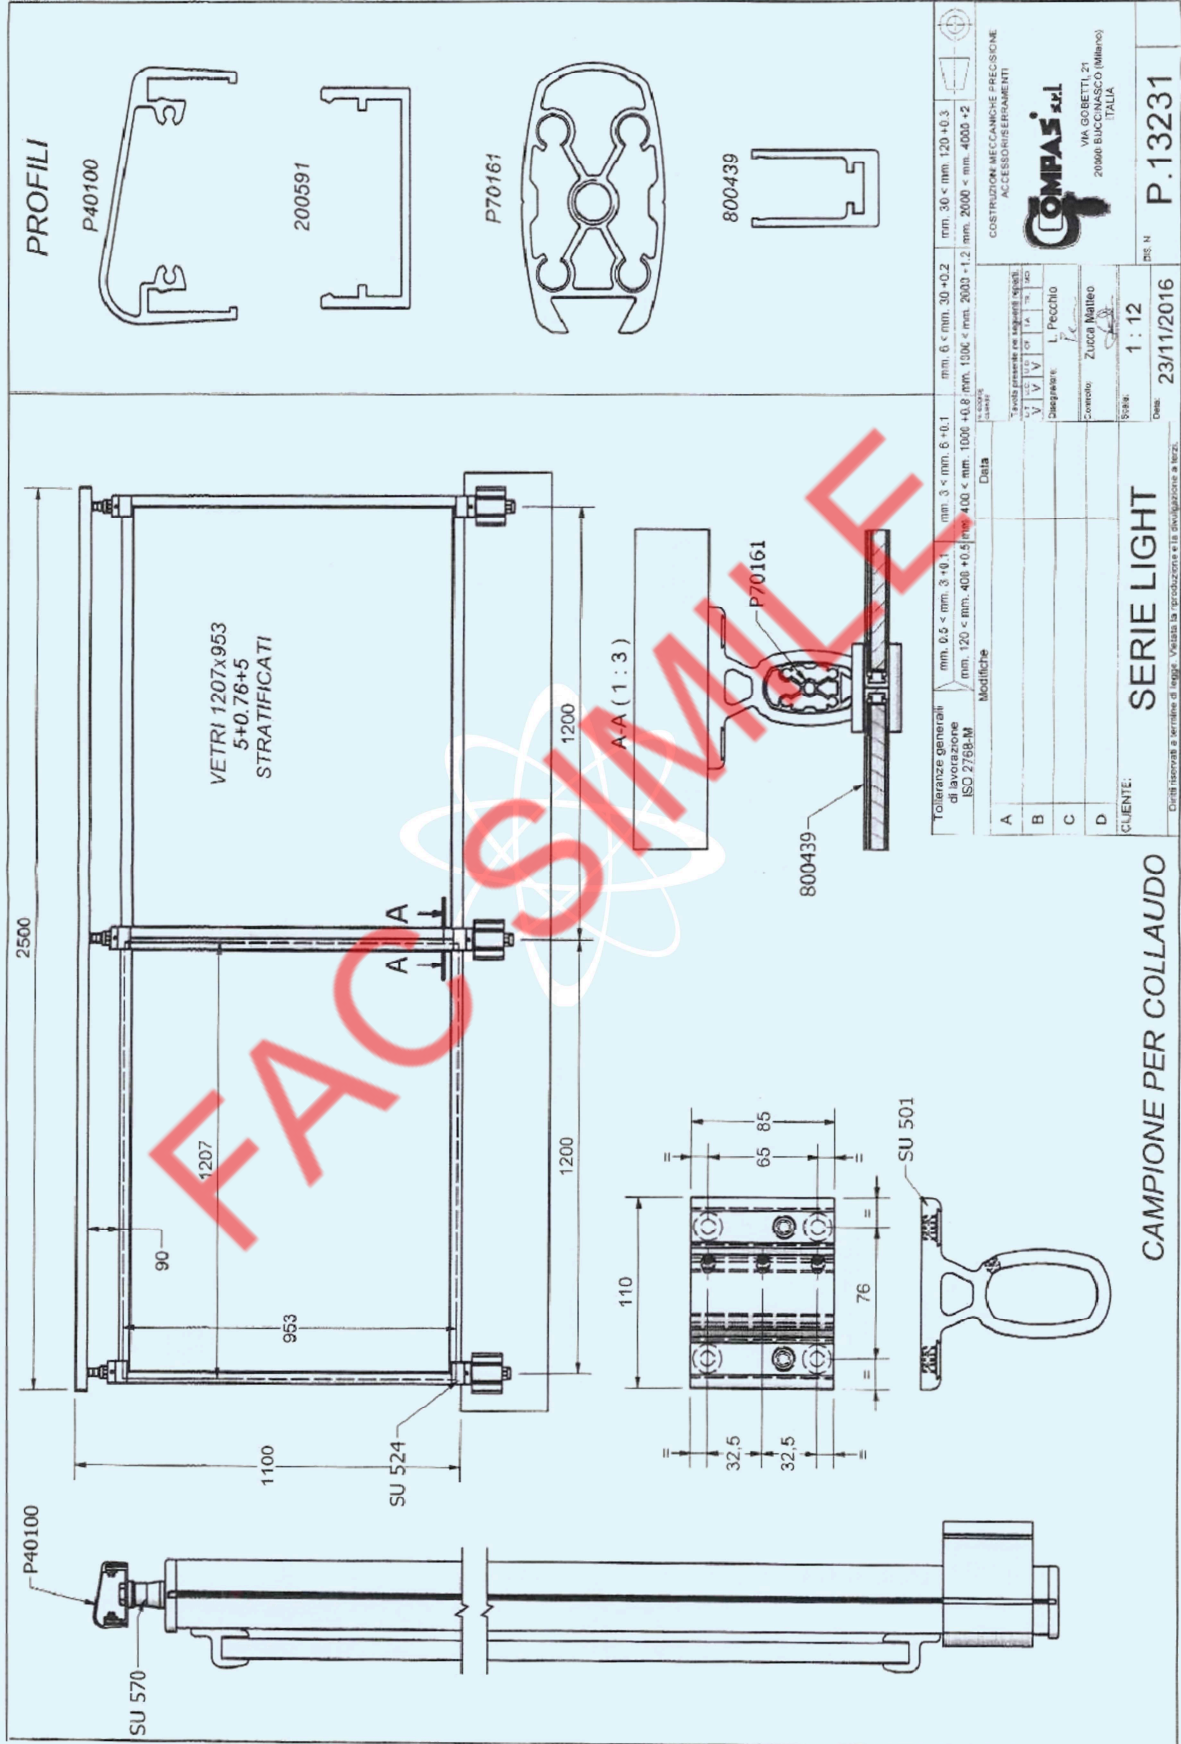
Nel foglio seguente è riportato il disegno schematico fornito dal Committente relativo al campione.

Per ulteriori dettagli sulle caratteristiche del campione si rimanda ai disegni schematici forniti dal Committente e riportati nell'allegato "A" al presente rapporto di prova.
