RAPPORTO DI PROVA N. 390413

**parapetto in vetro denominato
"TOTAL GLASS - CUNEI - FISSAGGIO A PAVIMENTO - PVB"**

**resistenza al carico statico lineare
e resistenza meccanica a carico dinamico
secondo la norma UNI 11678:2017/EC 1-2017/EC 2-2020**

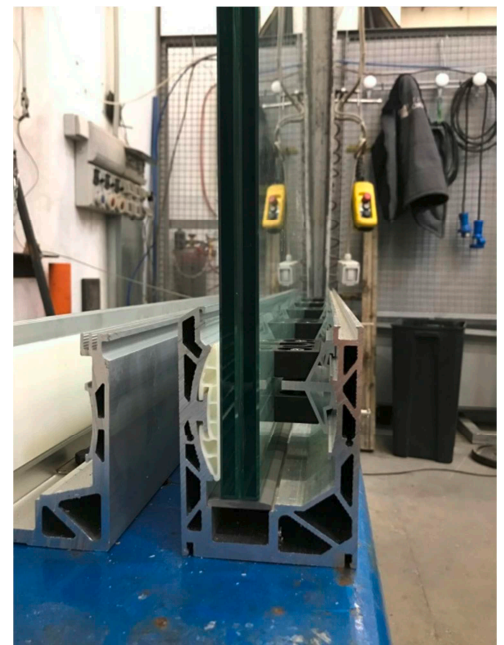
Particolare

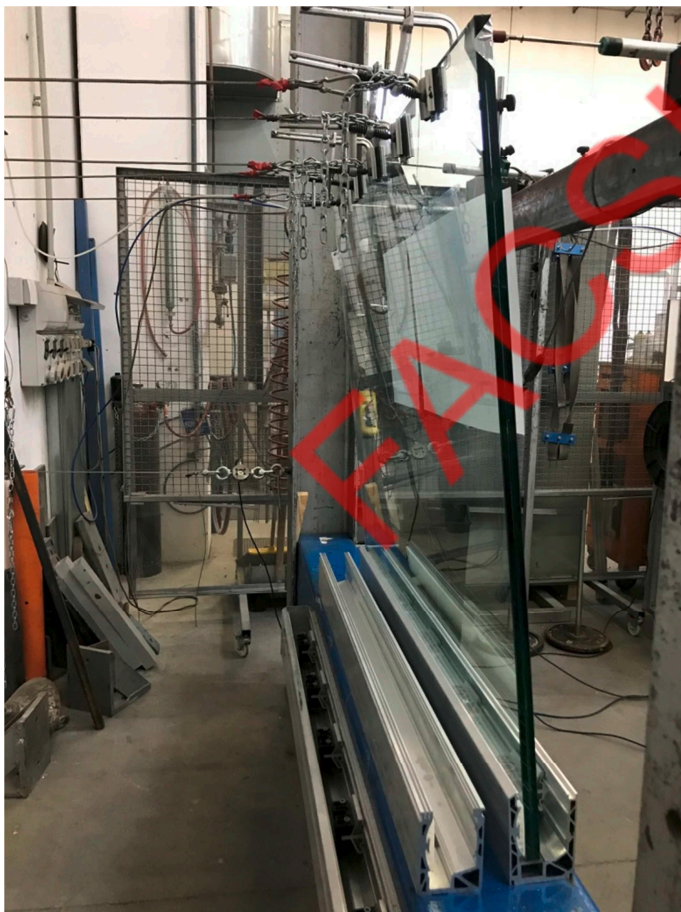
Fotografia dell'oggetto durante la prova di resistenza al carico statico lineare

Fase	Carico [kN/m]	Durata [min]	Deformazione nei punti di misura			Deformazione massima ammmissibile [mm]	Effetto
			A [mm]	B [mm]	C [mm]		
precarico	0,6	5	//	//	//	//	nessuna lesione
carico di esercizio	2,0	5	94,8	94,2	96,0	≤100	nessuna lesione
rimozione del carico	0,0	//	9,4	9,5	9,0	≤10	//
stato limite ultimo	3,0	5	//	//	//	//	nessuna lesione
rottura indotta della lastra soggetta direttamente al carico							
stato limite di collasso	0,6	1	//	//	//	//	nessun collasso

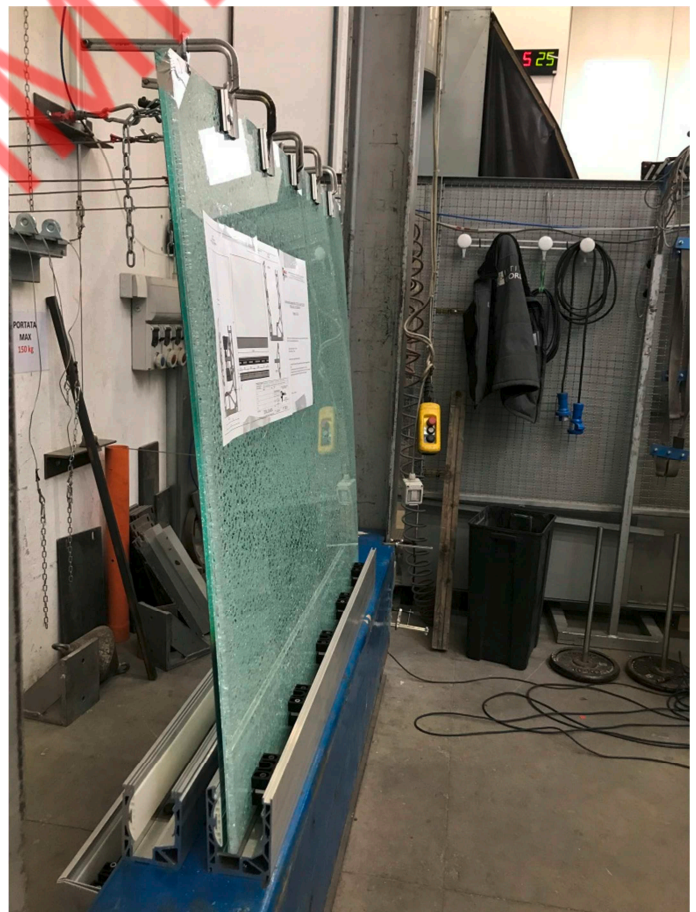
Fotografia dell'oggetto durante la prova di resistenza al carico statico lineare post rottura

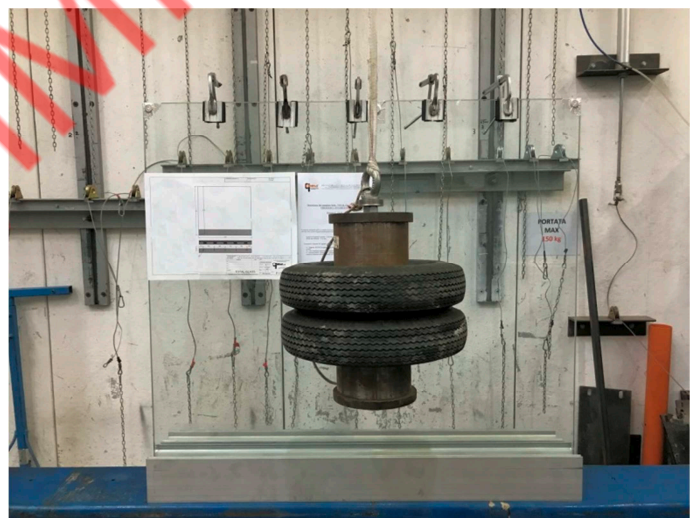
Fotografia dell'oggetto dopo l'impatto da corpo semirigido al centro del tamponamento

Tipo di impatto	Zona di impatto	Altezza di caduta [mm]	Energia d'impatto [J]	Effetto
da corpo duro	a 100 mm dal bordo superiore, sulla linea mediana	1020	10	nessuna frammentazione del vetro
	al centro del tamponamento	1020	10	nessuna frammentazione del vetro
	in prossimità di un vincolo di trattenimento	1020	10	nessuna frammentazione del vetro
da corpo semirigido	a 100 mm dal bordo superiore	700	350	nessuna frammentazione del vetro
	al centro del tamponamento	700	350	nessuna frammentazione del vetro
	a 250 mm dall'angolo sulle bisettrici	700	350	nessuna frammentazione del vetro
